## CHN 元素分析装置における燃焼管破損についての検討

分析・物質技術系

### 概要

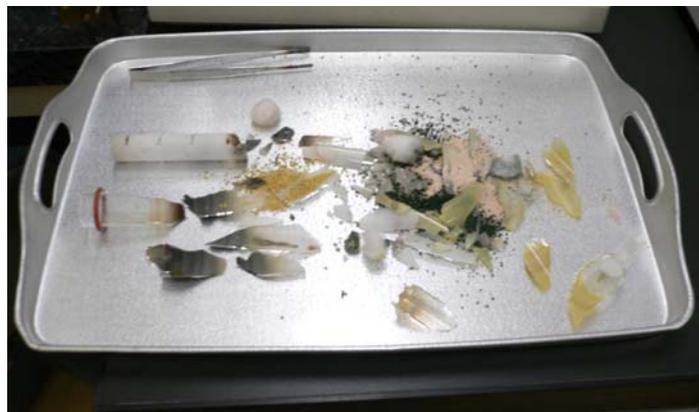
図 1. 燃焼管破損

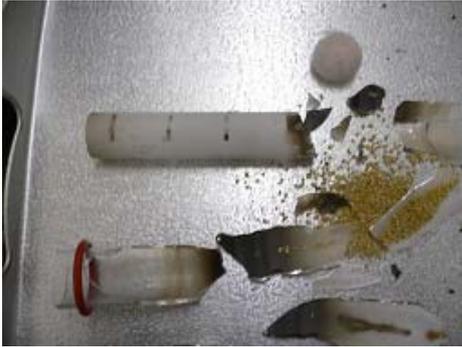
図 2. 燃焼管破損上部

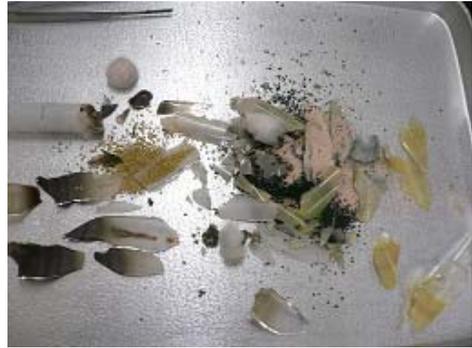
図 3. 燃焼管破損下部

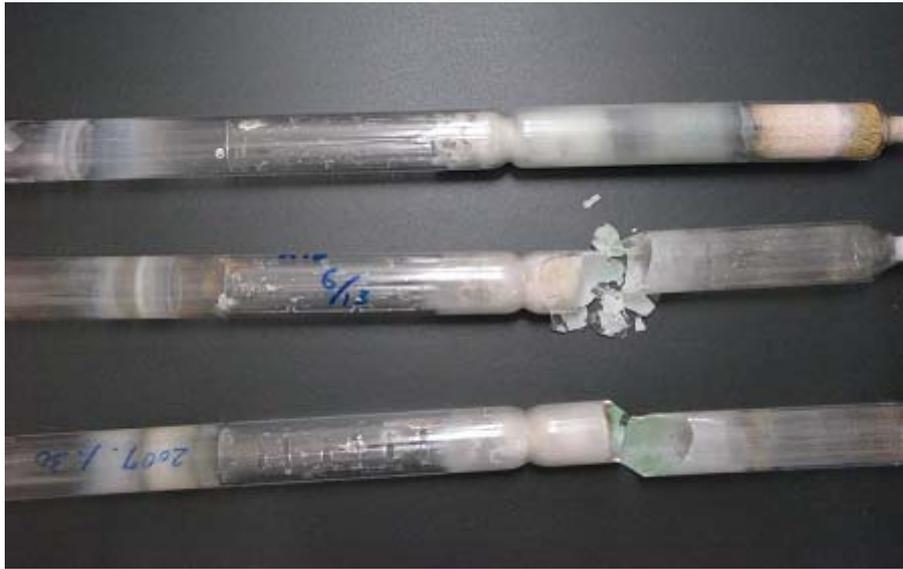
図4. 上段：破損していない燃焼  
 中段：2006.6.13 破損  
 下段：2007.1.30 破損

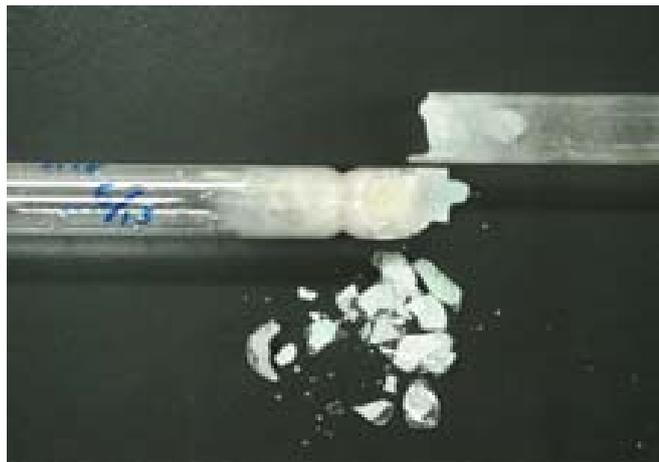
図5. 燃焼管破損部分の拡大図

燃焼管の損傷部分は、主に酸化充填剤EA-1000の充填部分であったことが推測できた。

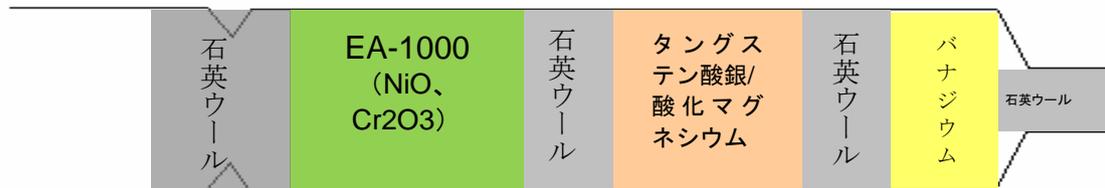
図6. 燃焼管の試薬充填構造

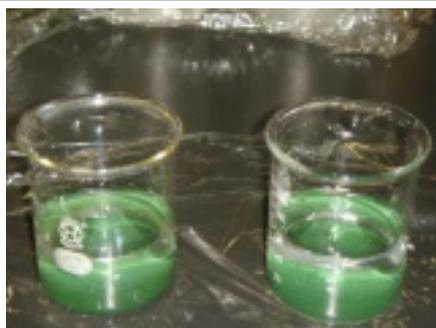
EA-1000 の酸化触媒およびタングステン酸銀/酸化マグネシウムは、従来は、電気炉で加熱する前処理を行っていた。しかし、燃焼管が割れる一因にアルカリ金属と石英ガラスが高温下で結晶化を起こすことに原因があるかと推測した。ナトリウムの沸点は883℃であり、電気炉のような閉鎖した状態で加熱するよりも、開放した状態で加熱したほうがナトリウムなどの不純物が揮発するのではないかと考え、前処理方法を変更し、その結果をICP-AESで測定した。

図5. イオン交換水にて浸出中のEA-1000 左：前処理なし 右：前処理あり

改良前	950℃に設定した電気炉にて4時間加熱
改良後	バーナーにて1時間強熱

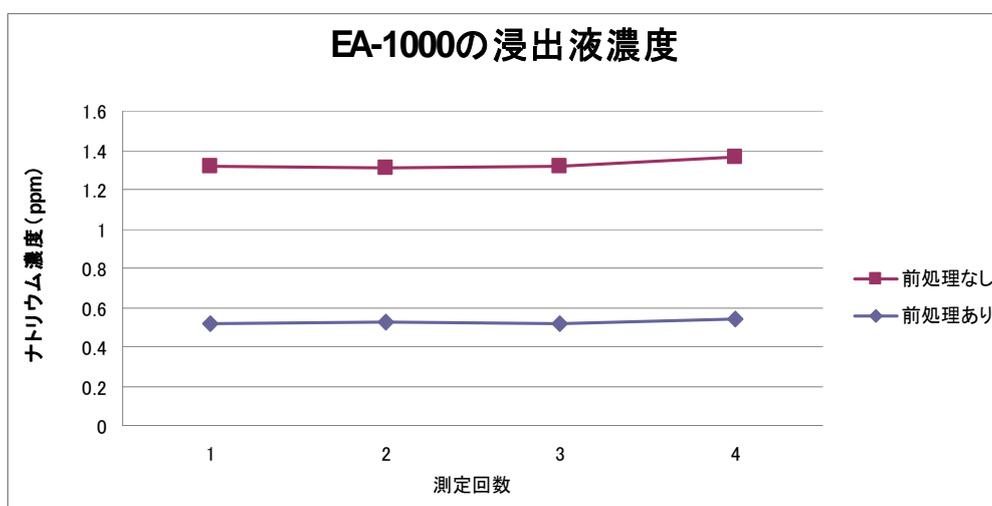
図6. EA-1000浸出濃度の比較

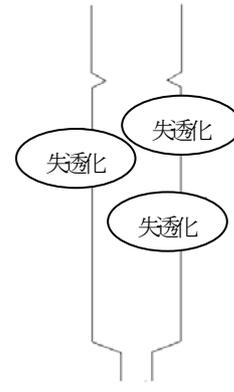
図 8 . 失透化 (石英ガラスの結晶化からクラックが入る) は、アルカリで汚染された雰囲気では低い温度で起こる

石英ガラス中の結晶化とは、高温 (1200°C程度以上) にさらされると  $\text{SiO}_2$  の結晶相が、構造的により安定な高温型のクリストバライト ( $\beta$ -クリストバライト) に転移する。この現象を結晶化という。結晶化した石英ガラスを 275°C以下に冷却すると、大きな堆積収縮によりクリストバライト層にクラックを生じ、このクラックは結晶化していない石英ガラスへも進行する。失透化とは、ガラス表面にクラックが発生し、石英ガラスが見掛け上、透明性を失う現象をいう。通常、失透は外部表面から始まる。不純物の中で特に大きな影響を与えるのは、アルカリおよびアルカリ土類金属イオンであり、これらが存在すると結晶化開始温度が 200~300°C低下する。

温度センサーの交換と、燃焼管の充填剤の前処理の変更により燃焼管が割れなくなった。前処理方法を変えたことにより、充填剤中のナトリウムを十分除去できたと考えられる。また温度センサーの交換により、設定温度以上に燃焼管の温度が上昇をしなくなり、アルカリ金属と石英ガラスの結晶化が抑えられたと考えられる。
